## Toegankelijkheidsdoorlichting

### CH Robinia

**CH Robinia**

Huidig rapport werd opgemaakt naar aanleiding van het plaatsbezoek op 03 december 2008.

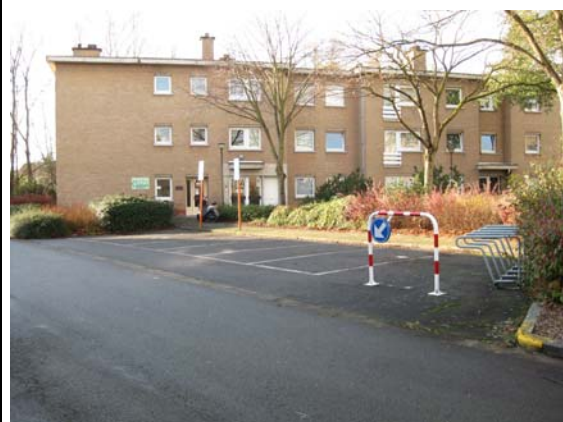
1

- Het clubhuis, gelegen in woonwijk Robiniahof, bevindt zich op het gelijkvloers, op het uiteinde van een woonblok.
- Voor het clubhuis is een parkje met een parkeerstrook.
- De parkeerstrook telt 6 parkeerplaatsen, waarvan twee parkeerplaatsen voorzien voor personen met een beperking, en een fietsenrek.
- De afmetingen van de voorbehouden parkeerplaatsen bedragen L x B : ca 500 cm x 325 cm.
- Ondergrond asfalt.
- Verderop, naast het clubhuis links is nog een parkeerstrook aanwezig.

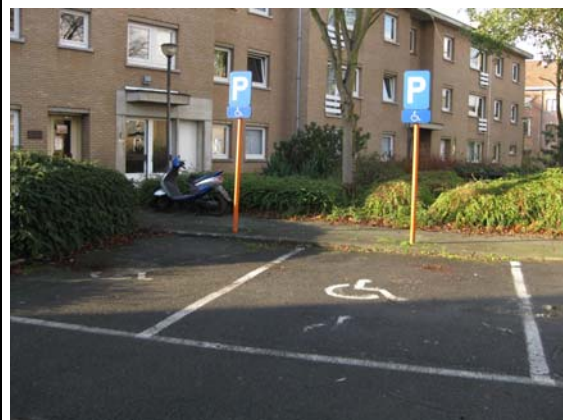
2

- De breedte van de parkeerplaats is < 350 cm
- Door overwas wordt de parkeerplaats links beperkt in bruikbaarheid.

De parkeerstrook biedt voldoende ruimte om aangepaste parkeerplaatsen met een breedte van minstens 350 cm te voorzien. Ook kunnen de beide parkeerplaatsen naast mekaar, met een gearceerde parkeervrije circulatiestrook tussen beide voorzien worden (breedte min. 150 cm), dit geeft meerdere gebruiksmogelijkheden (voor persoon met beperking aan passagierszijde of bestuurderszijde).

De kortste weg van de parkeerplaats naar het clubhuis is via het voorliggende voetpad (foto 2, 3, 4). Mits een drempelverlaging ter hoogte van de gearceerde strook tussen beide parkeerplaatsen zou de toegankelijkheid verhoogd worden, ook naar het woonblok toe.

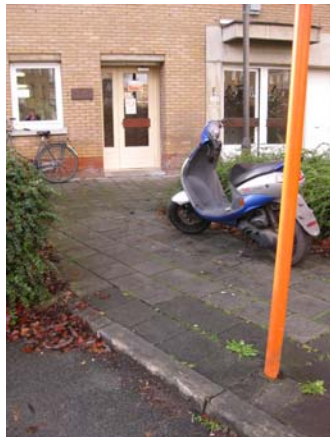
3

- De breedte van het toegangspad bedraagt ca 210 cm.
- Het pad naar het clubhuis ligt vrij vlak en is in goede staat.

- Het stallen van voertuigen op het voetpad kan hinder vormen.
- Overwas kan hinderlijk zijn.

Door overhangende beplanting en opeengepakte bladeren wordt de bruikbare breedte van het toegangspad beperkt. Dit zorgt ook voor bijkomend gevaar (onvaste ondergrond) en onzuivere padranden. Een zuivere rechte padrand is voor personen met visuele beperking richtinggevend en is beter herkenbaar (een contrastkleur zou deze herkenning nog verhogen). Ook kan een zuivere rechte padrand met een geleidestok gevolgd worden. Het voetpad dient minstens aan één zijde obstakelvrij gehouden te worden.

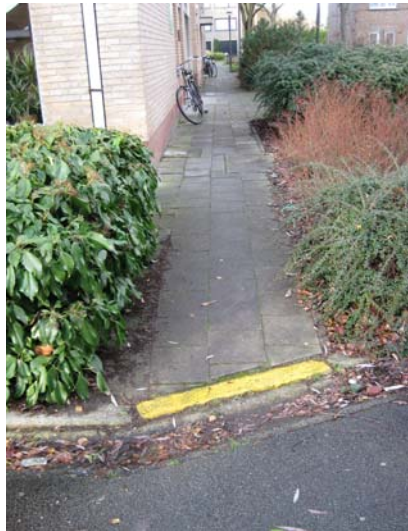
5

- De verhardingsbreedte van het toegangspad bedraagt ca 120 cm.
- De voetpadrand is verlaagd en heeft een duidelijke markering (5).
- De lengte van het hellend vlak bedraagt ca 250 cm, het eerste hellingsgedeelte heeft een hellingspercentage is ca 11%.

- De overwas beperkt de breedte tot minder dan 100 cm.
- Onzuivere overgang van straat naar hellend vlak verhoogt slipgevaar.
- Route van de garages naar het clubhuis : dorpel 10 cm (foto 6).

Hellingspercentages dienen beperkt gehouden te worden (zie tabel), evenals de lengte.

Te steile of te lange hellingen zijn niet voor iedereen zelfstandig te nemen.

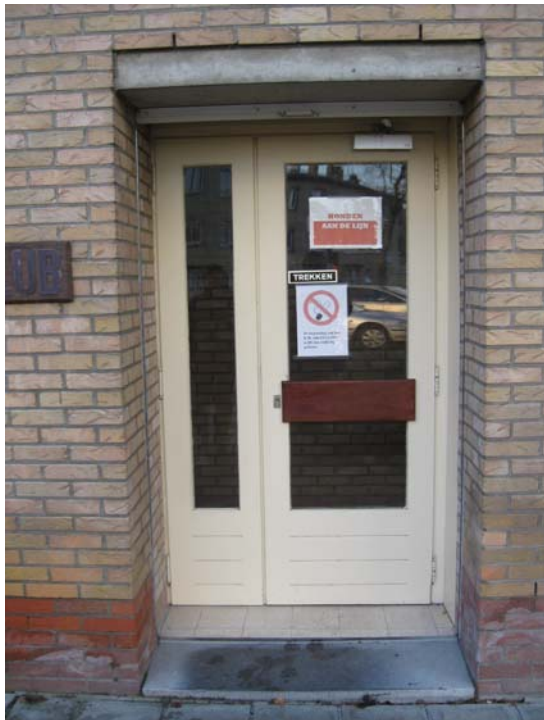
- Niveauverschil aan de deur : dorpel van 3,5 à 5cm.
- Manuele, naar buitendraaiende deur met deursluiteer (kracht 3.5 kg).
- Dubbele deur met een vrije doorgangsbreedte van de eerste vleugel van 67 cm.
- De vrije doorgangsbreedte van de deur bij beide openstaande vleugel bedraagt 98 cm.
- De vrije circulatieruimte voor de deur bedraagt op het bordesje 121 cm x 69 cm.
- De vrije circulatieruimte achter de deur bedraagt 129 cm x 137 cm.

- Deurdorpel > 2 cm
- Vrije doorgangsbreedte van de eerste deurvleugel < 90 cm.
- Opstelruimte voor de deur is < 150 cm x 150 cm.
- Opstelruimte in het sas < 150 cm x 150 cm.
- De horizontale plank als deurtrekker is niet goed omgrijpbaar.

De combinatie van smalle deurvleugel, dorpel op 69 cm voor de deur, beperkte portiekbreedte voor de deur en beperkte breedte van het sas is een ernstige beperking van de toegankelijkheid.

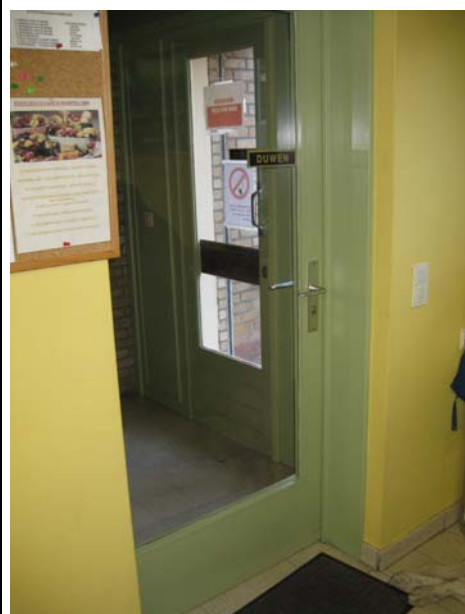
8

- Enkele deur met een vrije doorgang van 87 cm.
- De vrije wandlengte naast de deur aan de slotzijde bedraagt aan de buitenzijde 30 cm en aan de binnenzijde 0 cm.

- Beperkte sasbreedte (zie 2.1).
- Aan de binnenzijde is er, gezien de muurdikte, geen vrije wandlengte.
- De vrije opstelruimte achter de deur is beperkt tot 127 cm diepte tot de eerste tafel, doch het meubilair is verplaatsbaar.

Achter de deur kan door een andere opstelling ruimte gecreëerd worden, doch het probleem ligt hoofdzakelijk in de beperkte sasafmetingen. Door de geringe oppervlakte en de naar buiten draaiende deur, kort bij de ingang deur wordt de nodige circulatieruimte, samen met het bedienen van de deur een grote beperking, zie ook 2.1.

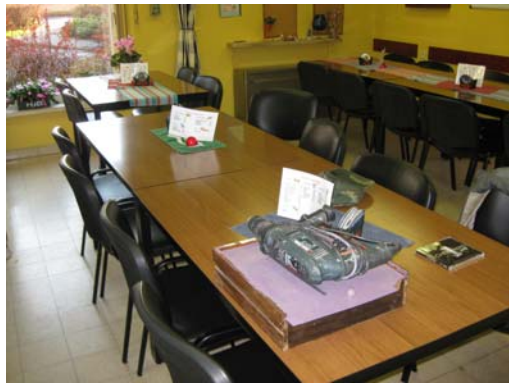
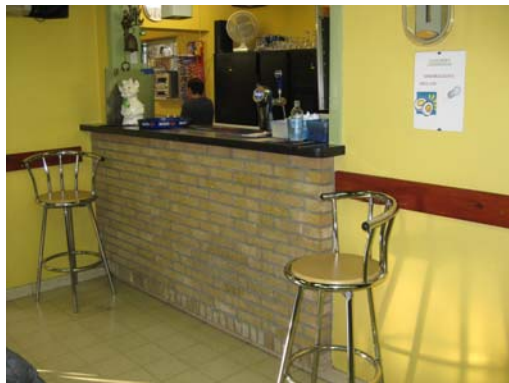
- De hoofdcirculatieas in de zaal (van deur naar achterzijde zaal) heeft een vrije breedte van ca 100 cm.
- Het meubilair is verplaatsbaar.
- Tafels :
  - Vrije hoogte onder : 70 cm
  - Vrije breedte onder : 119 cm
  - Vrije diepte onder : 80 cm
  - Hoogte bovenzijde tafelblad : 76 cm.
- Toog : hoogte bovenzijde : 16 cm. Er is geen onderrijdbaar gedeelte. Gezien er aan tafel bediend wordt schept dit echter geen probleem.
- Achteraan de zaal is een nooduitgang.

Gezien het meubilair verplaatsbaar is kan meer ruimte gecreëerd worden, minstens op de hoofdcirculatieas. Dit kan wel inhouden dat dit ten koste is van het aantal zitplaatsen.

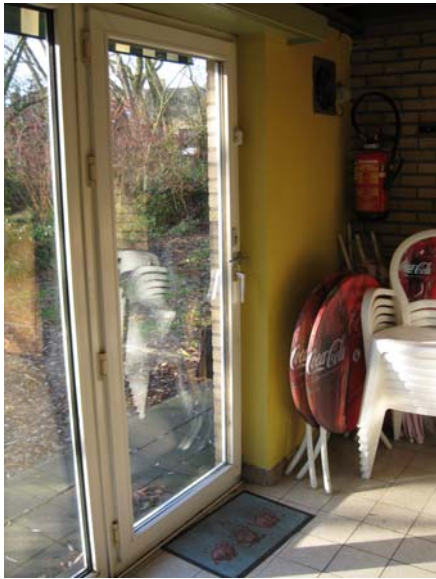
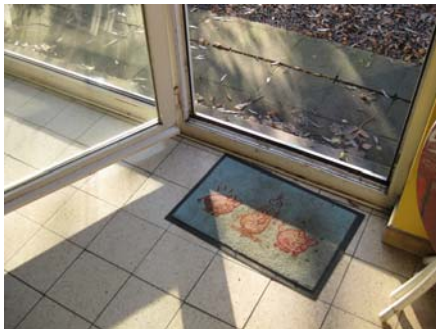
11

- Naar binnen draaiende enkele deur.
- Vrije doorgangsbreedte van 81 cm.
- Vensterdeur met vaste onderregel van 8 cm hoogte.
- Afgeschuinde deurdorpel, met een totaal hoogteverschil van 5cm.

- De deur draait niet in de vluchtrichting.
- De vrije doorgangsbreedte is < 90 cm.
- Vaste onderregel en deurdorpel samen geeft een hoogteverschil van 13 cm.

De combinatie van een naar binnen opendraaiende deur, een vaste onderregel en de deurdorpel en de beperkte deurbreedte zorgt voor een grote hindernis, en is voor alle gebruikers onveilig. Bij mogelijke aanpassingswerken dient ook aandacht aan de buitenzijde geschonken worden (voldoende padbreedte en circulatieoppervlakte achter de deur in functie van de vluchtrichting).

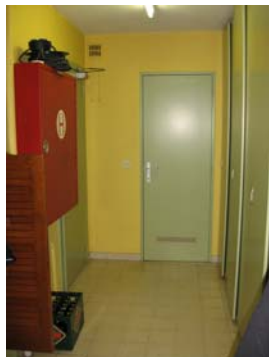
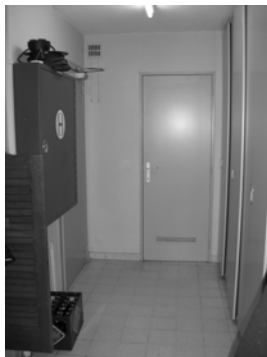
13

- Vrije doorgangsbreedte ter plaatse van de klapdeurtjes : 100 cm
- Circulatieruimte op het einde van de gang en voor de deur naar het sanitair (deur links op foto ) : 148 cm x 200 cm.

- **Beperkt contrast tussen deur en wand.**

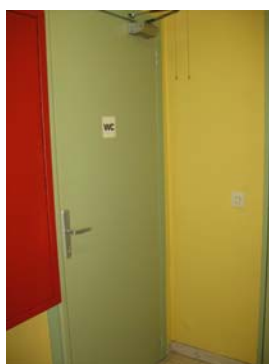
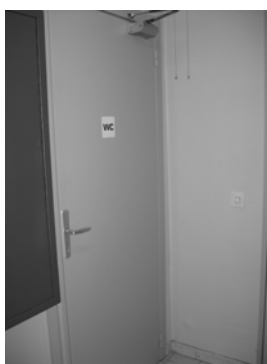
14

- Vrije doorgangsbreedte deur : 76 cm
- Achter de deur is de circulatieruimte in de gang 102 cm breed en 195 cm diep.
- Van in deze gang is het damessanitair en herensanitair bereikbaar.

- Beperkte gangbreedte, geringe opstelruimte achter de deur en vrije wandlengte aan de slotzijde achter de deur.

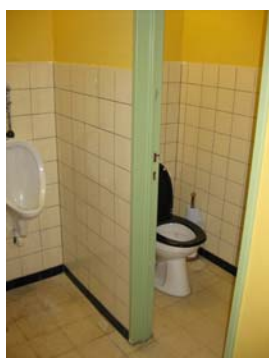
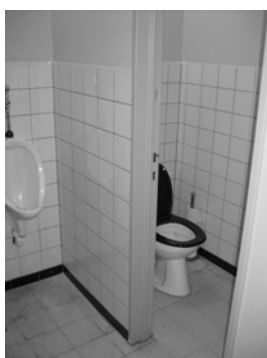
15

- Afzonderlijk sanitair lokaal voor dames en afzonderlijk sanitair lokaal voor heren.
- Damessanitair met twee toiletten en één wastafel.
- Herensanitair met 1 toilet, twee urinoirs en 1 wastafel.
- Voor het toilet is een vrije ruimte van 122 cm.

- **Er is geen aangepast toilet in de accommodatie.**
- **Matig kleurverschil tussen deuren en wanden.**

Zwarte accenten zoals plint en bril zorgen voor een goede markering tussen vloer en wand (leesbaarheid van het lokaal) en wat het toilet betreft voor een duidelijke herkenbaarheid.

Heren- en damessanitair zijn momenteel ingericht op een vrij beperkte ruimte, zonder veel vrije circulatieruimte. Het voorzien van een aangepast toilet zou een volledige herinrichting betekenen en een inkrimping van het bestaande aanbod.
