## Doorlichtingsrapport

Screening Sector Toerisme  
A. Screening over het land - te voet  
1. De wandelingen

## 2. Wandeling door een feeërieke stad

**“Gent: verlicht”**

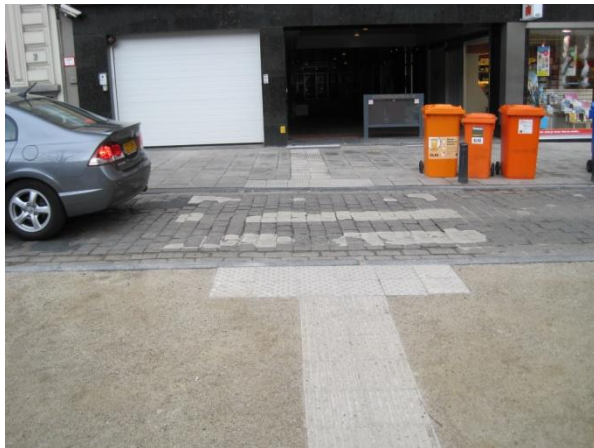
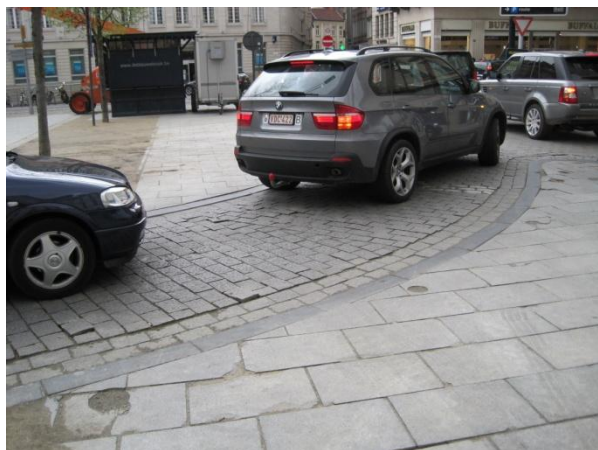
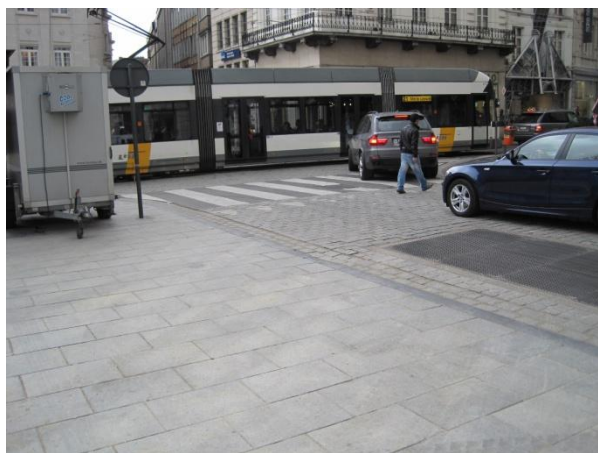
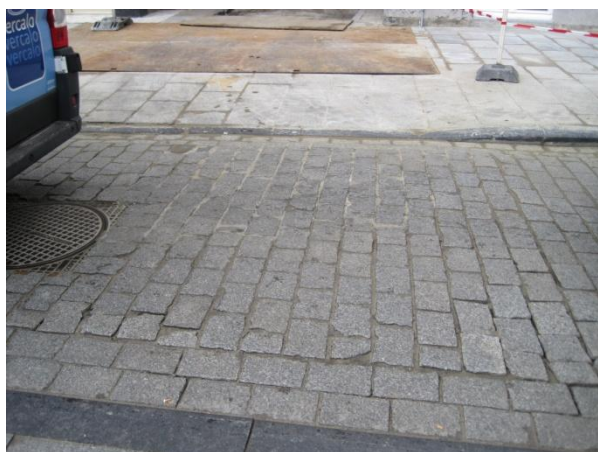
#### 1a Startplaats: Kouter

- Centraal goed verhard, drempelloos en breed wandelpad over de Kouter
- Rustbanken op dolomieten strook naast het wandelpad
- Diverse laagdrempelige oversteekplaatsen
- Oversteken naar Vogelmarkt: drempelloos

- Niet aan elke oversteekplaats is een zebrapad

Aan elke oversteekplaats (ook al is de rijweg smal) een zebrapad voorzien wegens veel verkeer.

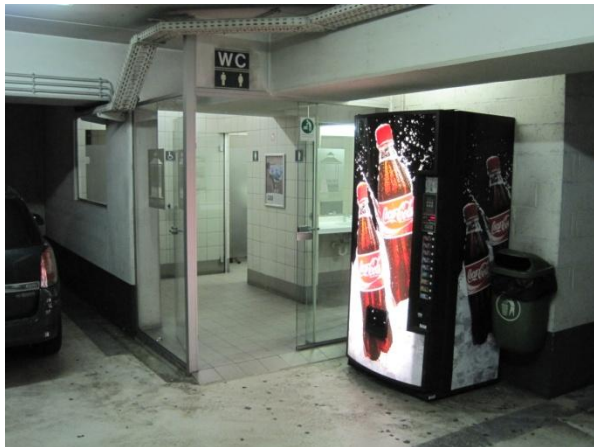
## 1b Kouter – Sanitair parkeergarage

- Bereikbaarheid: trap, lift en sassen: zie bespreking parkeerterrein
- Deur naar sanitair sas: vrije doorgangsbreedte 91 cm
- Voldoende ruim sas
- Pictogrammen wit op grijs
- Glazen doorschijnende toiletdeuren, metaalkleurige deurknoppen, lichtgrijze wanden
- Binnen: witte toestellen, lichtgrijze wanden
- Aangepast sanitair: deurbreedte 91 cm, afmetingen van de ruimte 186 x 182 cm, transferruimte voor het toilet 113 cm diep (45 cm tot de wastafel), transferruimte naast het toilet > 90 cm, steunbeugels aan beide kanten van het toilet, voorzijde toiletpot 64 cm van de achterwand, vrije hoogte onder wastafel 70 cm, bovenrand spiegel op hoogte van 145 cm, draaikraan

- Bereikbaarheid: trap, lift en sassen: zie bespreking parkeerterrein
- Beperkte kleurcontrasten tussen de sanitaire toestellen en de wanden, evenals in het sanitair sas
- Aangepast sanitair: onvoldoende vrije transferruimte voor de toiletspot, vuilnisbak naast de toiletspot, toilet te dicht tegen de achterwand, bovenkant spiegel te laag, wastafel met draaikraan

Zorg voor voldoende kleurcontrasten in de verschillende toiletruimten en in het sanitair sas.  
Aangepast sanitair: vrije transferruimte nodig van 120 cm voor de toiletpot, vuilnisbak verwijderen naast de toiletpot om de zijdelingse transferruimte vrij te maken, toiletpot verder van de achterwand verwijderen (70 cm), kies een hogere spiegel zodat naast zittende ook staande mensen zich kunnen spiegelen, de draaikraan vervangen door een éénhendelsmengkraan of automatische sensorkraan.

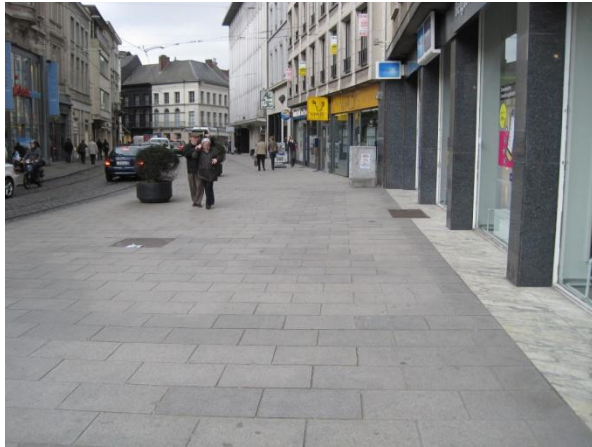
## 2 Vogelmarkt

- Rechts zeer breed en vlak trottoir in natuursteentegels
- Oversteek naar Koestraat: verlaagde boorsteen aan beide zijden, ongelijk oppervlak (vervorming door het verkeer)

- Vervormd wegdek ter hoogte van de oversteekplaats

Het verdient aanbeveling om ter hoogte van de oversteekplaats naar de Koestraat het wegdek op het zebrapad te egaliseren.

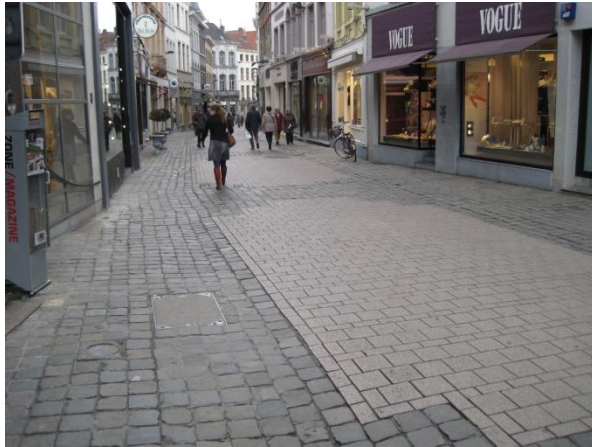
### 3 Koestraat

- Verkeersvrije wandelstraat
- Behoorlijk vlak oppervlak: combinatie van centraal betonklinkers met daarnaast aan beide zijden vlakke kasseiplatines

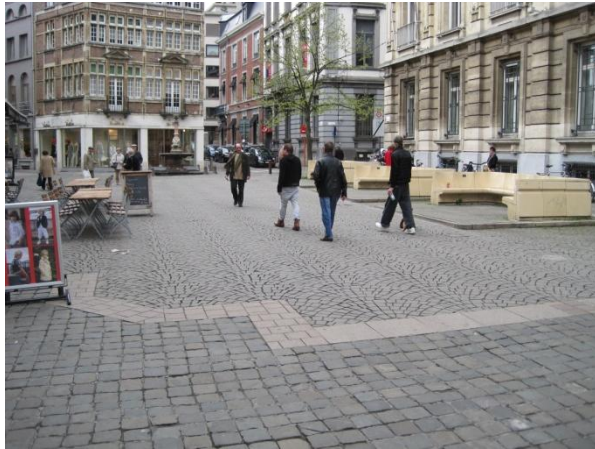
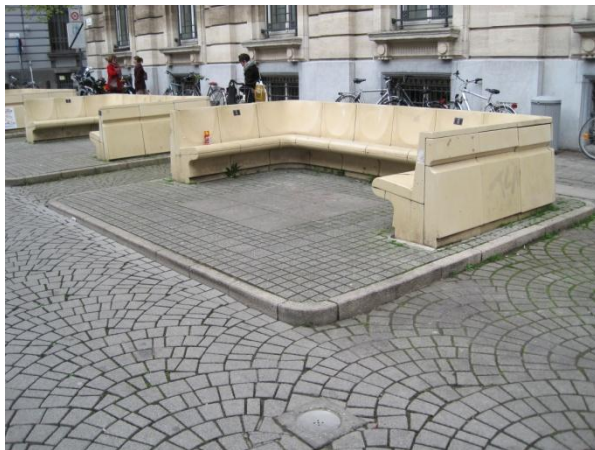
**4a Kalandeberg**

- Verkeersvrij wandelplein aangelegd in vlakke kasseiplatines
- Ruime zithoeken op een verhoogd platform

- Zithoeken niet rolstoeltoegankelijk door drempel

De drempel aan minstens één zijde van de zitplatformen wegwerken zodat ook rolstoelgebruikers toegang hebben tot de zitgedeelten.

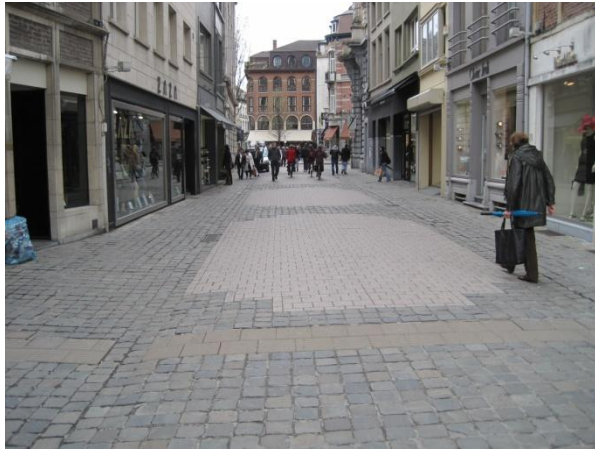
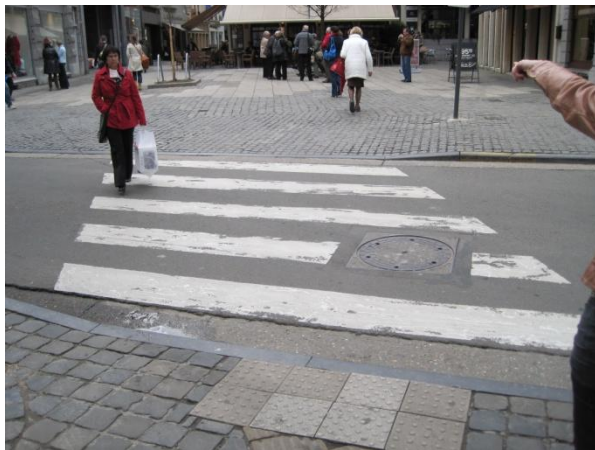
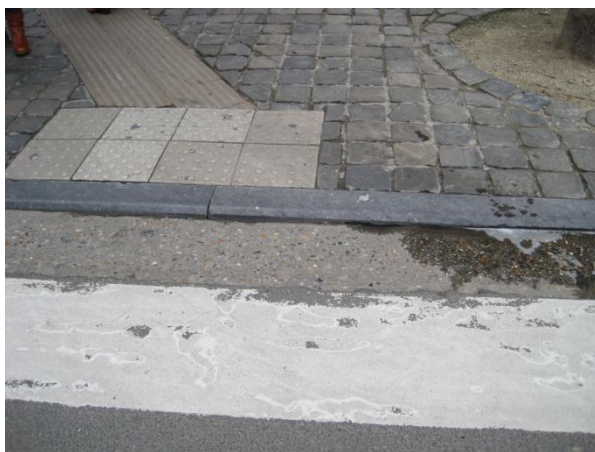
**4b Kalandestraat**

- Verkeersvrije wandelstraat
- Behoorlijk vlak oppervlak: combinatie van centraal betonklinkers met daarnaast aan beide zijden vlakke kasseiplatines
- Oversteek Henegouwenstraat: verlaagde boordstenen

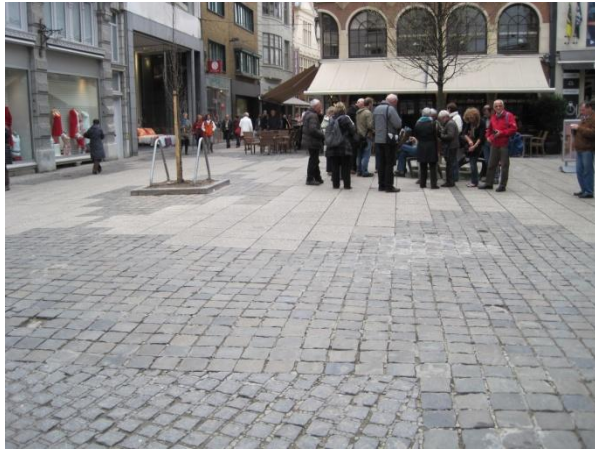
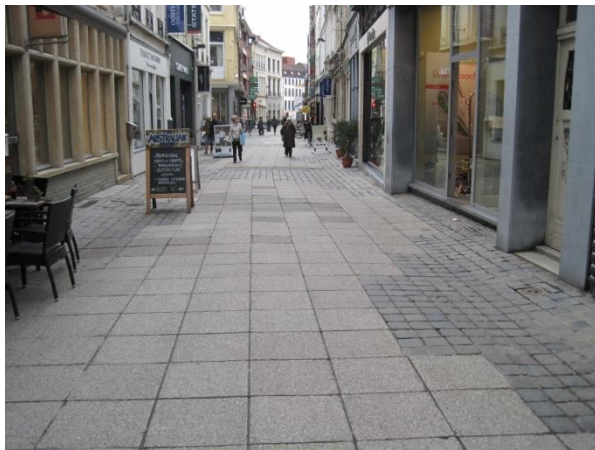
## 5 Mageleinstraat

- Verkeersvrij plein en wandelstraat
- Silexdallen en kasseiplatines
- Uitgestalde terrassen etc; het midden van de straat is obstakelvrij

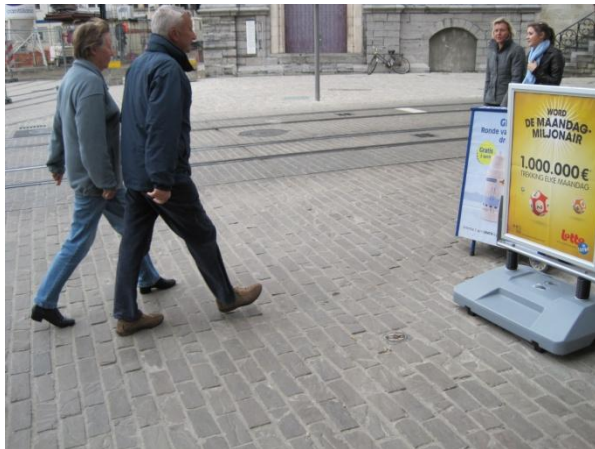
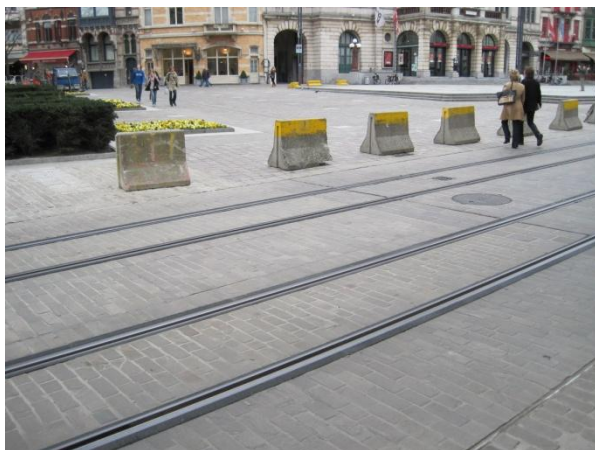
## 6 Sint-Baafsplein

- Drempelloze oversteek van de tramsporen en van het plein richting Botermarkt

- Geen bewegwijzering voor het vervolg van de wandeling (is wat verwarrend voor wie het plein niet kent)

Breng de nodige bewegwijzering aan voor het verloop van de wandelroute.

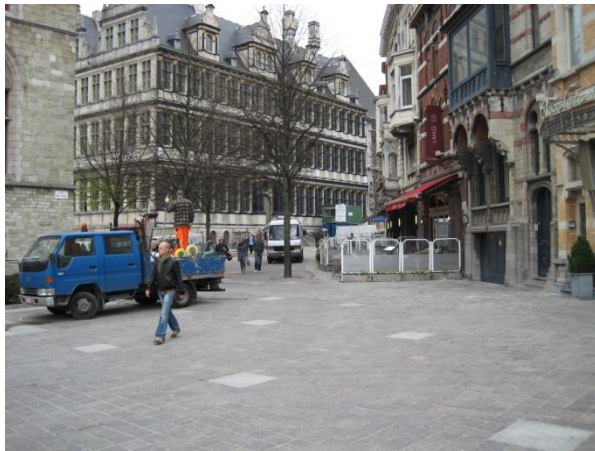
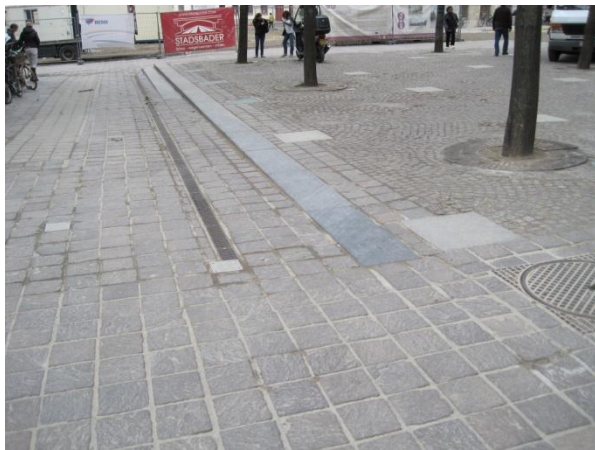
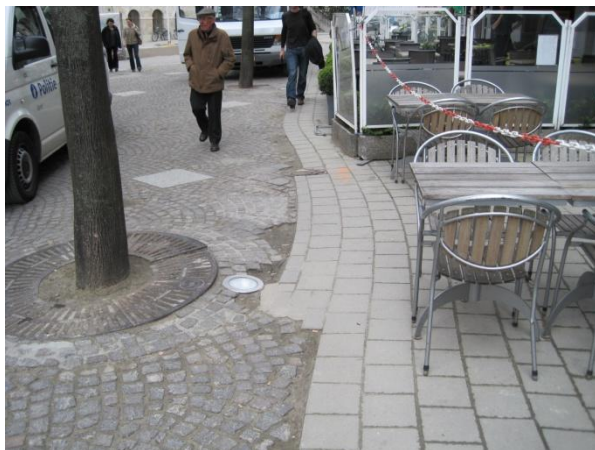
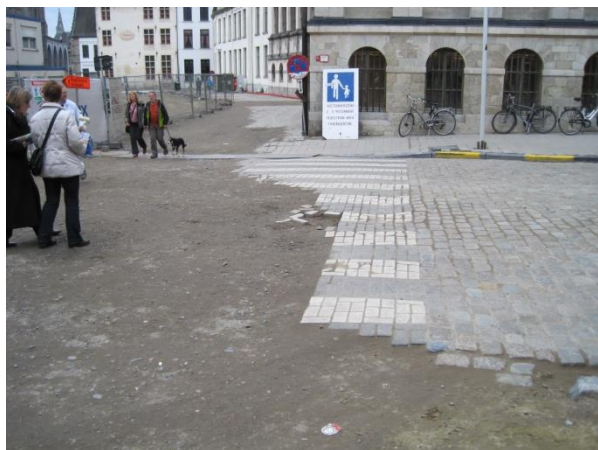
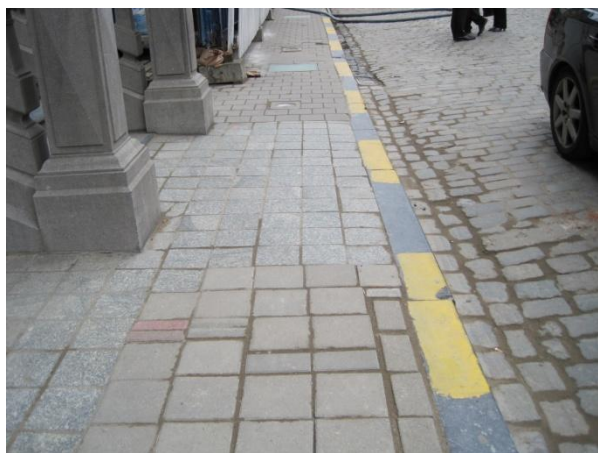
## 7 Botermarkt

- Werken aan de gang
- Rechts terrassen, in het midden enkele bomen
- Zebrapad naar stadhuis opgebroken
- Trottoir langsheen stadhuis: nog her aan te leggen

- Struikelgevaar door lange boordsteen evenwijdig aan de zijgevel van het Belfort
- Obstakels en grote oneffenheden langs de terrassen

Lange boordsteen wegwerken of voorzien van contrastmarkering.  
Looplijn langsheen de terrassen vrijwaren van obstakels en de oneffenheden egaliseren.

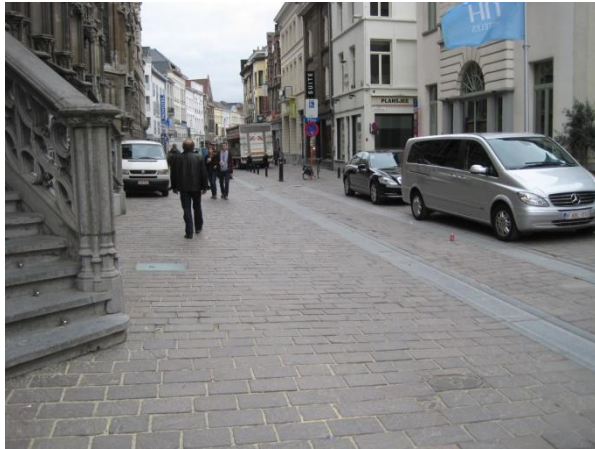
**8 Hoogpoort**

- Verkeersluwe straat in platines met gemengd auto- en voetgangersverkeer

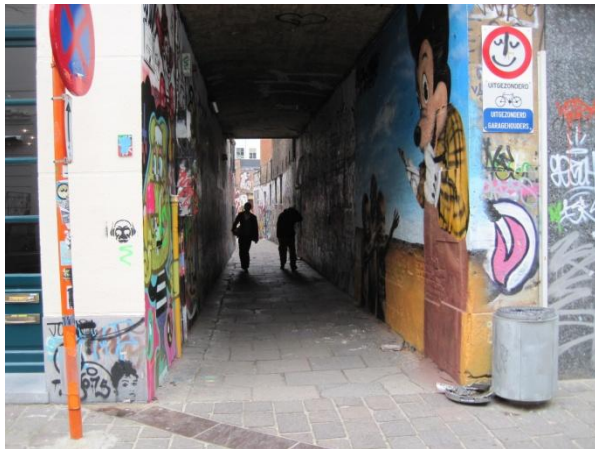
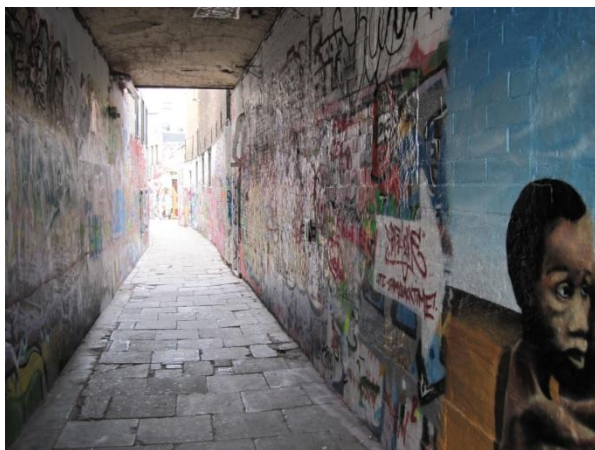
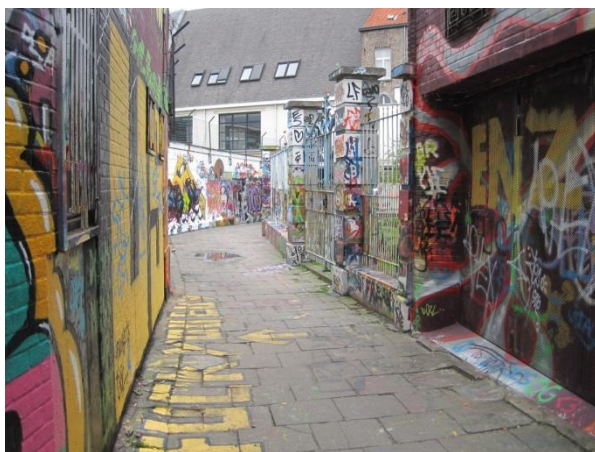
## 9 Werregarenstraatje

- Steegje circa 150 cm breed
- Dallen een beetje oneffen

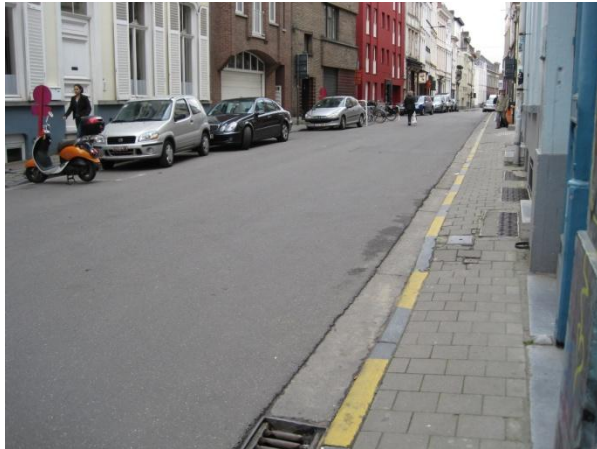
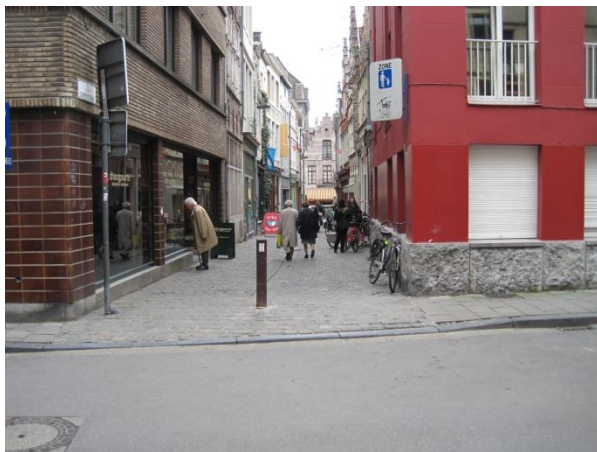
## 10 Onderstraat

- De straat moet schuin gekruist worden naar de Serpentstraat
- Rolstoelgebruikers moeten dit genoodzaakt doen op de rijweg
- Plaatselijk verlaagde boordstenen om (schuin) over te steken

- Trottoirs te smal, met veel oneffenheden en een grote dwarshelling
- Geen zebrapaden

Zebrapaden aanleggen ter hoogte van het Werregarenstraatje en de Serpentstraat.

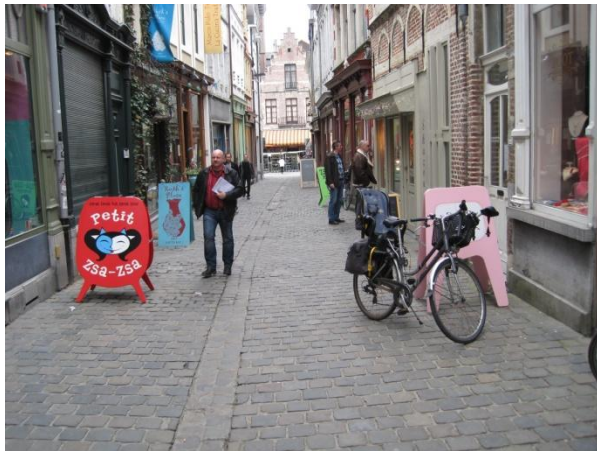
**11a Serpentstraat**

- Verkeersvrij straatje aangelegd met platines

- Obstakels aan beide kanten (reclameborden etc)

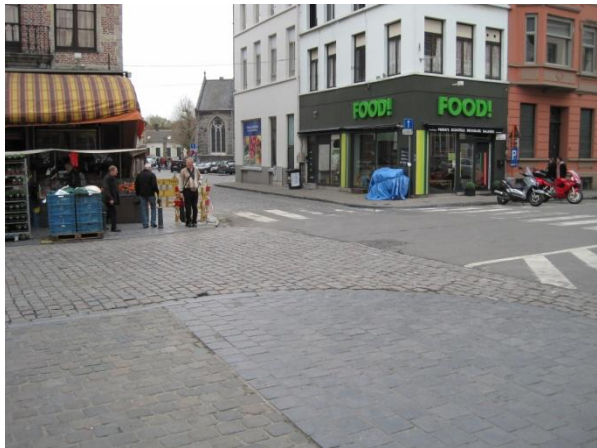
**11b Oversteek Kammerstraat**

- Drempelloze oversteek
- Kammerstraat in kasseien

- Kasseien nogal oneffen
- Geen zebrapad

Het verdient aanbeveling om hier een zebrapad aan te leggen.

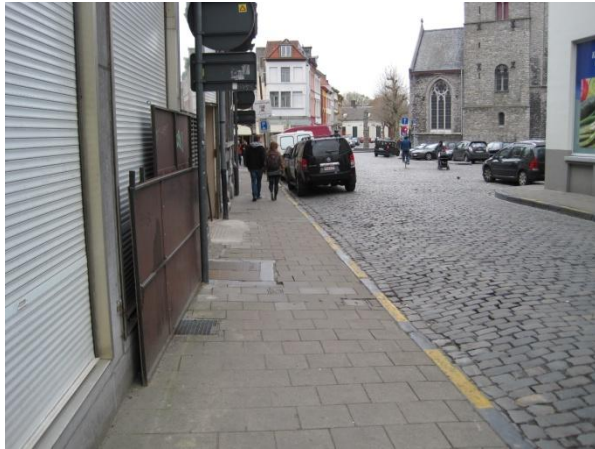
**12 Bij Sint-Jacobs**

- Geen boordstenen als je op het trottoir links blijft
- Trottoir links > 150 cm breed in beton-dallen

- Oversteken niet mogelijk voor rolstoelgebruikers

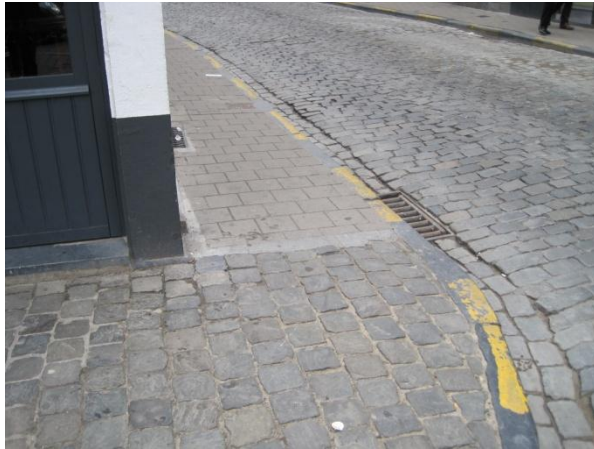
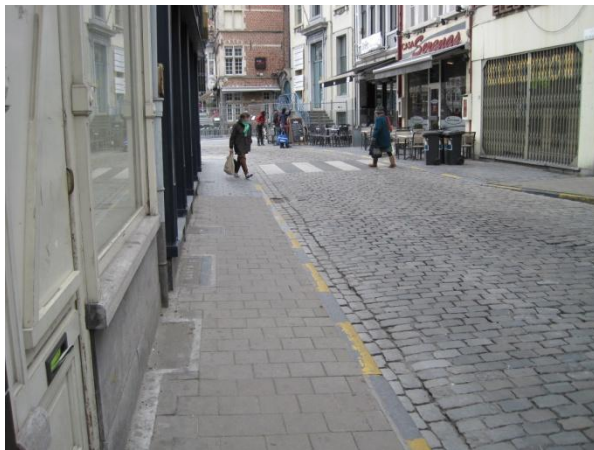
### 13 Wijzemansstraat

- Geen boordstenen als je op het trottoir links blijft
- Trottoir links 135 tot 150 cm breed in betondallen
- Geen obstakels

- Oversteken niet mogelijk voor rolstoelgebruikers

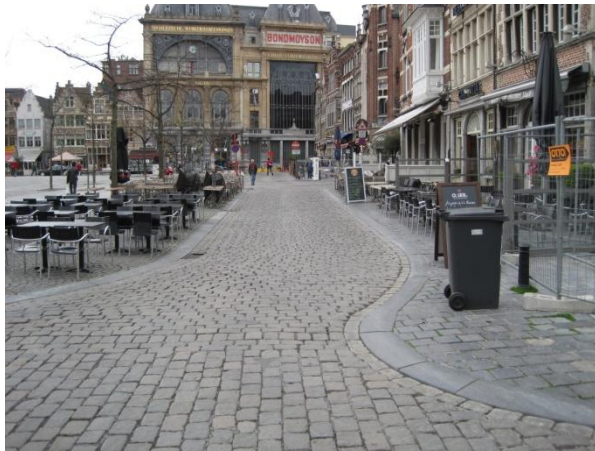
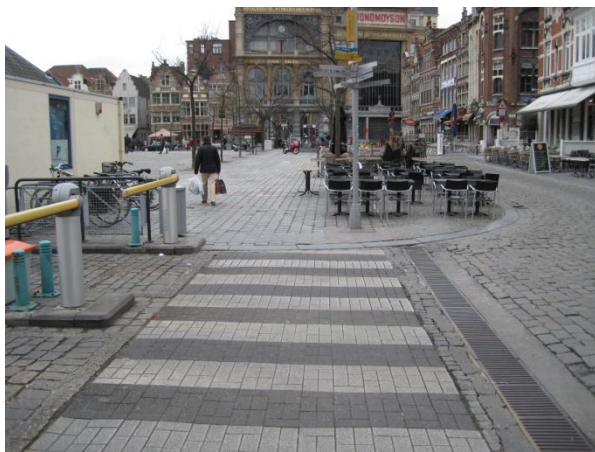
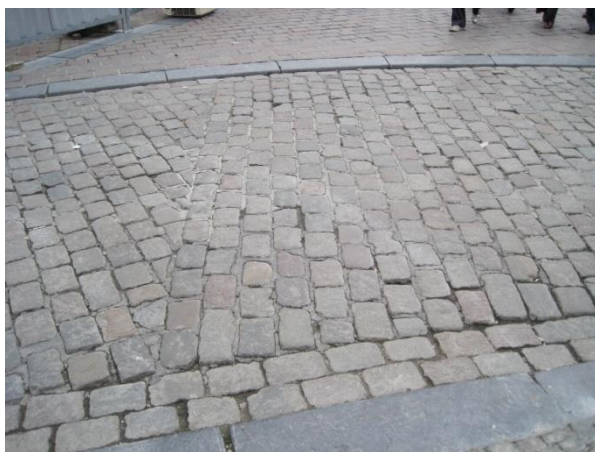
## 14a Vrijdagmarkt

- Zones met terrassen
- Drempelloze oversteek naar breed en obstakelvrij wandelpad op het plein
- Ook drempelloze oversteek op het einde van het plein richting Langemunt

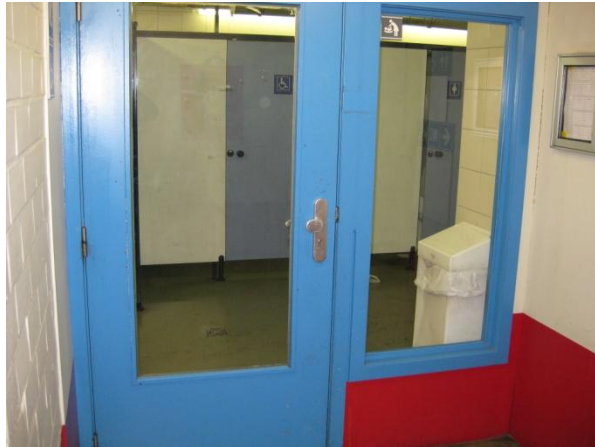
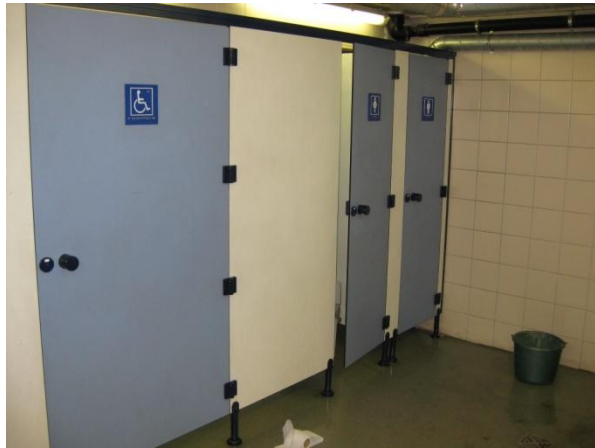
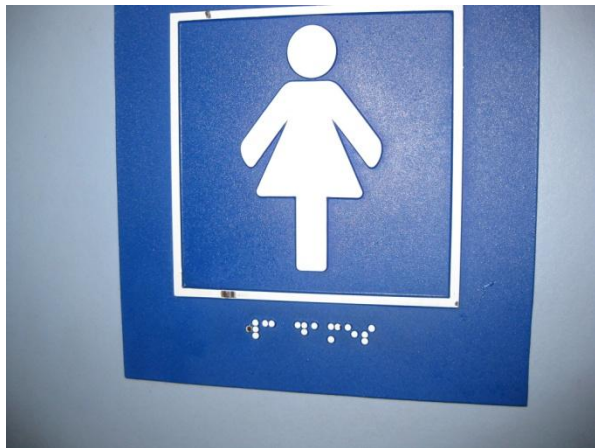
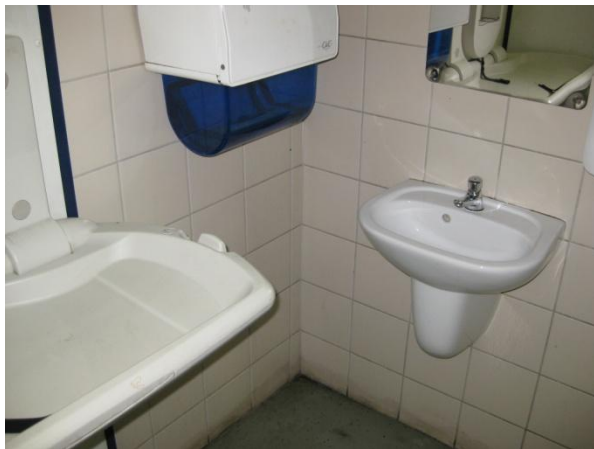
## 14b Vrijdagmarkt – Sanitair parkeergarage

- Bereikbaarheid: trap, lift en sassen: zie bespreking parkeerterrein
- Deur naar sanitair sas: vrije doorgangsbreedte 86 cm, weerstand 5,5 kg
- Voldoende ruim sas
- Pictogrammen met braille
- Grijs toiletdeuren, zwarte deurknoppen, witte wanden
- Binnen: witte toestellen, witte wanden
- Aangepast sanitair: deurbreedte 88cm, afmetingen van de ruimte 235 x 160 cm, transferruimte voor het toilet 75 cm diep, transferruimte naast het toilet > 90 cm, steunbeugels aan beide kanten van het toilet, kleine wastafel met draaikraan, vrije hoogte onder wastafel 70 cm, onderrand spiegel op hoogte van 110 cm

- Bereikbaarheid: trap, lift en sassen: zie bespreking parkeerterrein
- Deur naar sanitair sas onvoldoende vrije doorgangsbreedte en te hoge weerstand
- Onvoldoende kleurcontrasten tussen de sanitaire toestellen en de wanden
- Aangepast sanitair: vrije doorgangsbreedte van de deur < 90 cm, onvoldoende vrije transferruimte voor de toiletspot, draaikraan

De deur naar het sanitair sas dient een vrije doorgangsbreedte te hebben van minstens 90 cm en een weerstand < 3 kg.

Zorg voor voldoende kleurcontrasten in de verschillende toiletruimten.

Aangepast sanitair: vrije transferruimte nodig van 120 cm voor de toiletpot, draaikraan vervangen door een éénhendelsmengkraan of automatische sensorkraan.

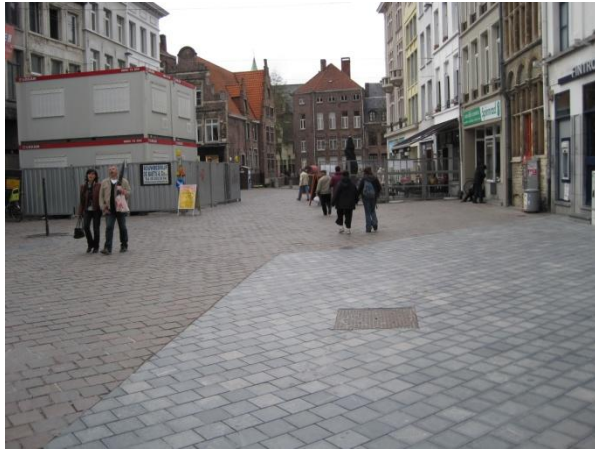
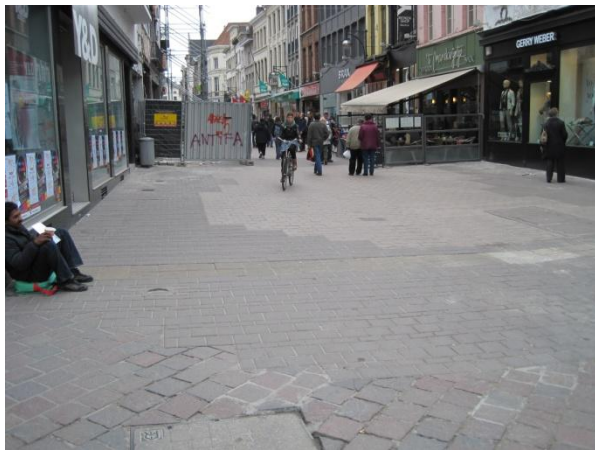
**15 Langemunt**

- Vernieuwde bestrating, in het midden obstakelvrij

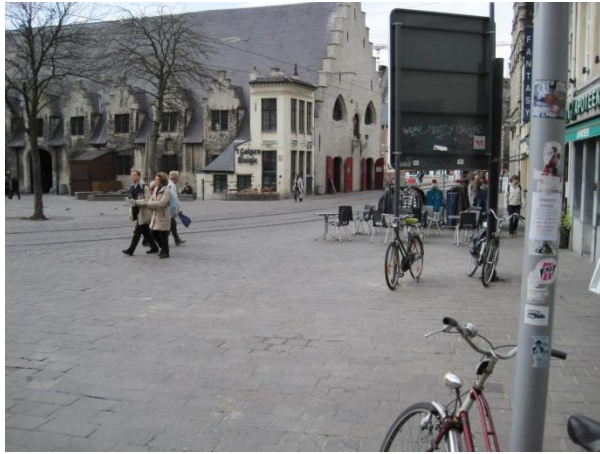
**16 Groentemarkt**

- Voetgangerszone (alleen tramverkeer)

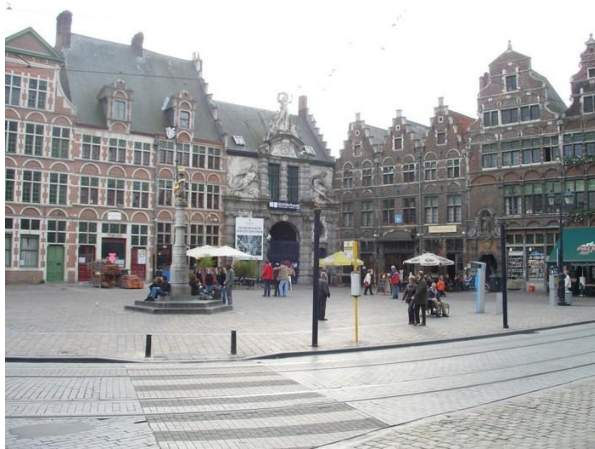
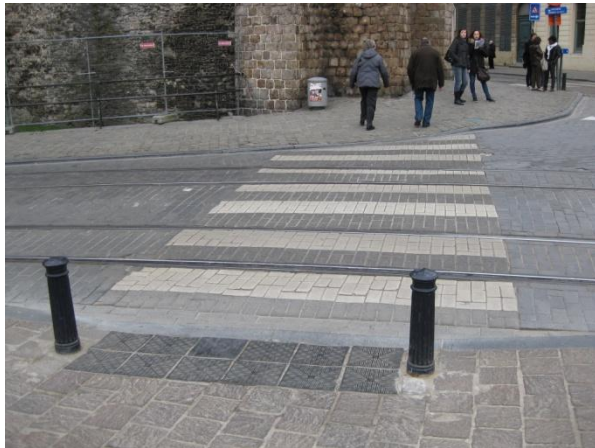
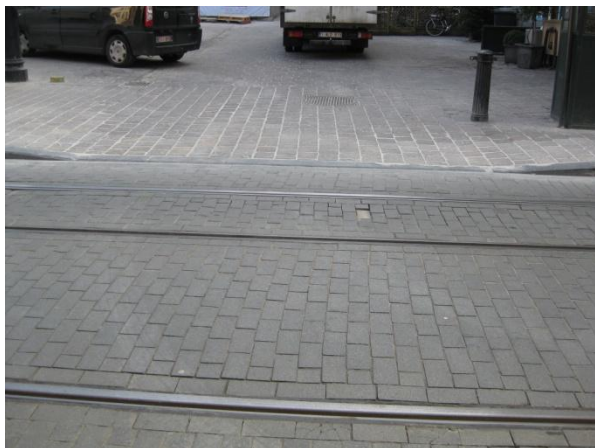
**17 Sint-Veerleplein**

- Ruim obstakelvrij plein
- Verlaagde boordstenen aan de oversteekplaatsen

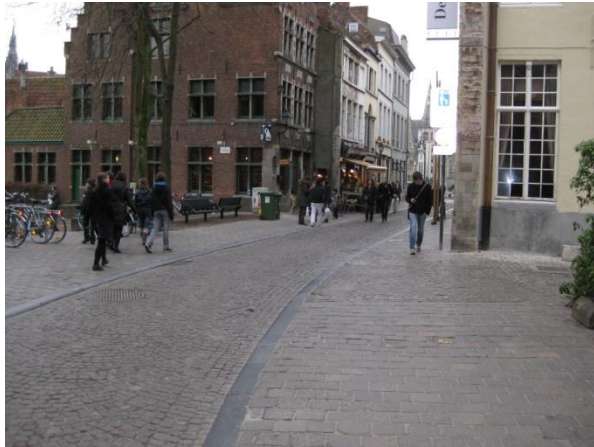
**18 Jan Breydelstraat**

- Straat met lage boordstenen

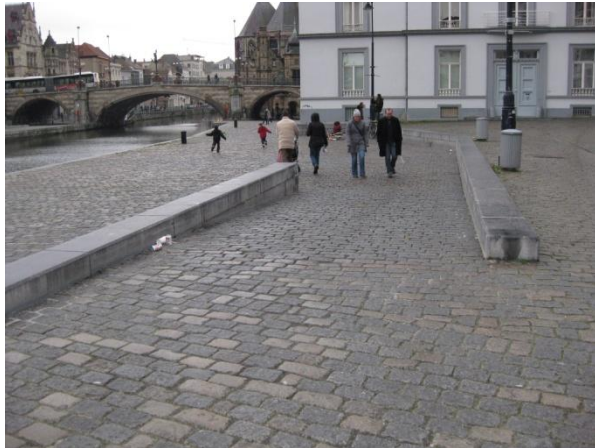
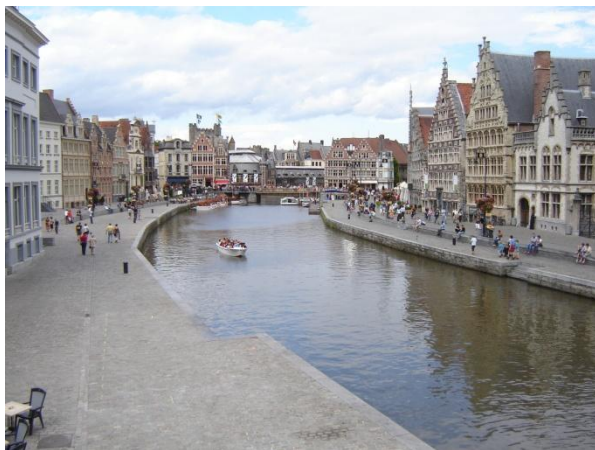
**19 Gras- en Korenlei**

- Aanleg in vlakke kasseien, goed rolstoelberijdbaar
- Helling naar het niveau van de kade

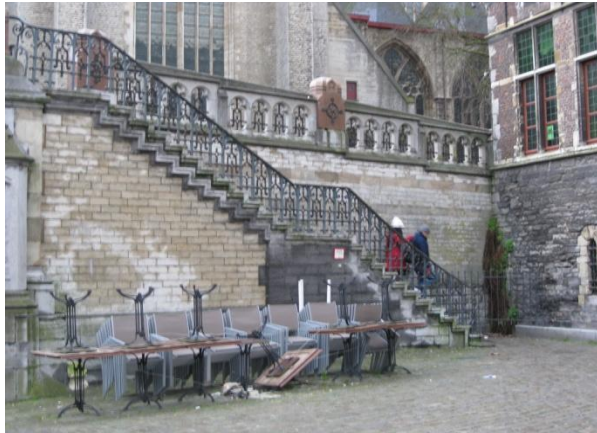
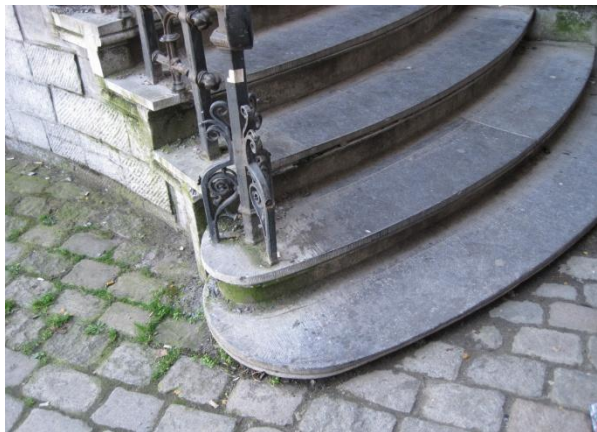
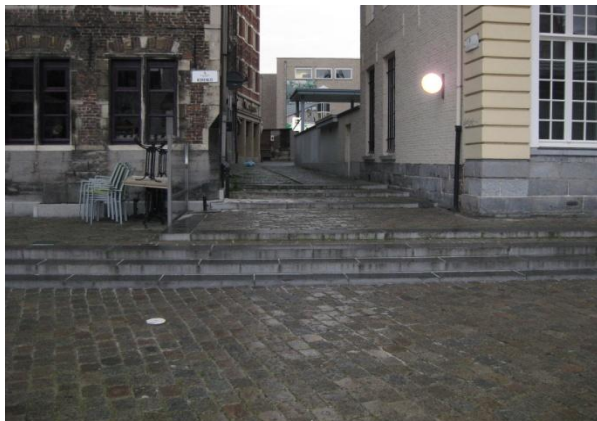
## 20 Sint-Michielsbrug

- Brug bereikbaar via trap
- Rolstoelgebruikers dienen om te rijden via de Ravensteinstraat

- Geen contrastmarkeringen op de treden
- Eerste trede minder hoog dan de andere
- Niet rechtstreeks rolstoeltoegankelijk
- Ook Hof Van Fiennes (= kortste omleiding) niet rolstoeltoegankelijk (diverse treden)
- Omleiding via Ravensteinstraat (rolstoelgebruikers, kindwagens...) niet aangeduid

In samenspraak met monumentenzorg dient bekeken te worden wat er kan gebeuren om de trap gemakkelijker en veiliger begaanbaar te maken.

Voorzie de treden van de nodige contrastmarkeringen die tevens antislip zijn.

Maak elke trede even hoog.

Voorzie de trap van een goed omgrijpbare doorlopende leuning, bij voorkeur aan weerszijden en bij voorkeur op twee verschillende hoogten: 75 cm en 90 cm.

Plaats de nodige wegwijzers om aan te duiden langs waar onder meer rolstoelgebruikers kunnen omrijden om op de brug te geraken (via Ravensteinstraat).

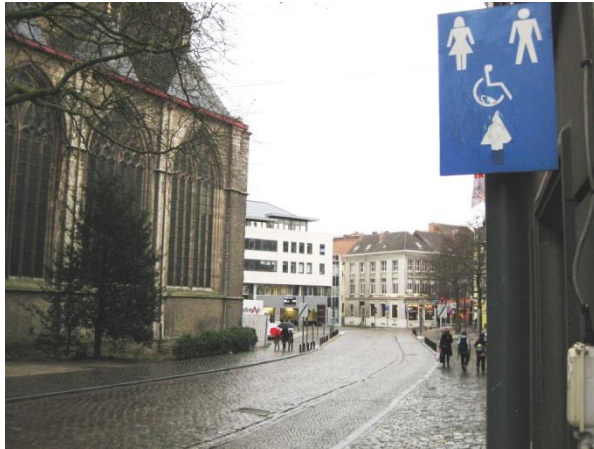
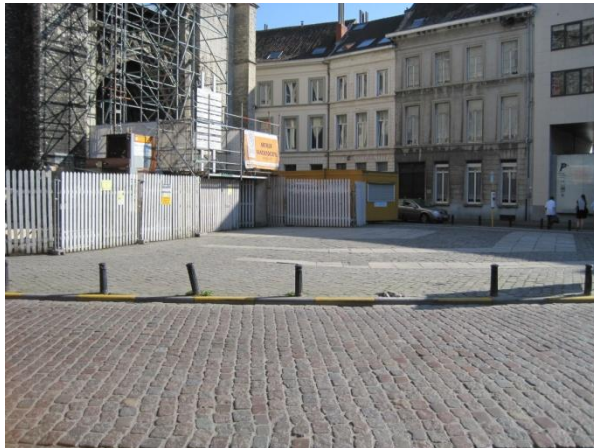
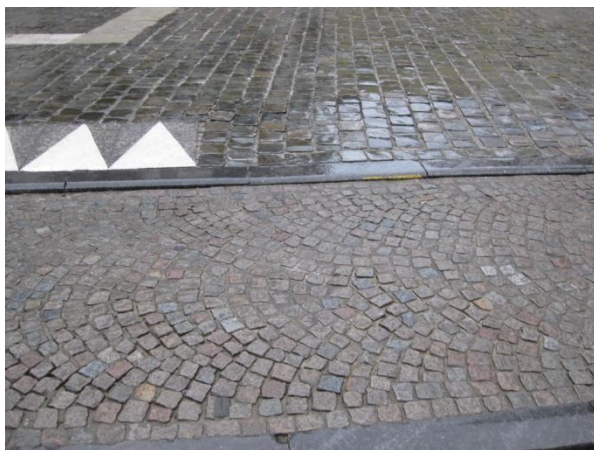
**21a Sint-Michielsplein**

- Kleine en grote kasseien
- Laagdrempelige oversteken (evenwel niet aan het zebrapad)

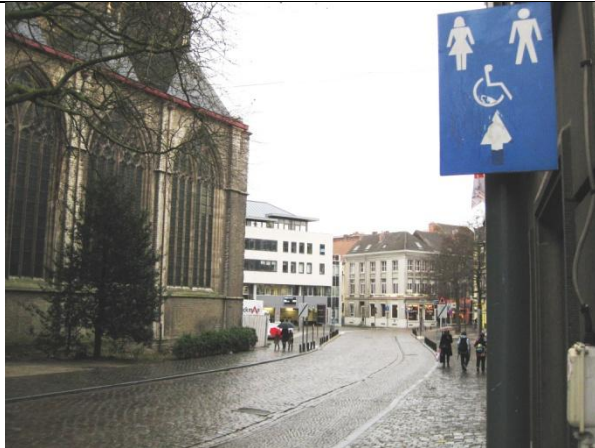
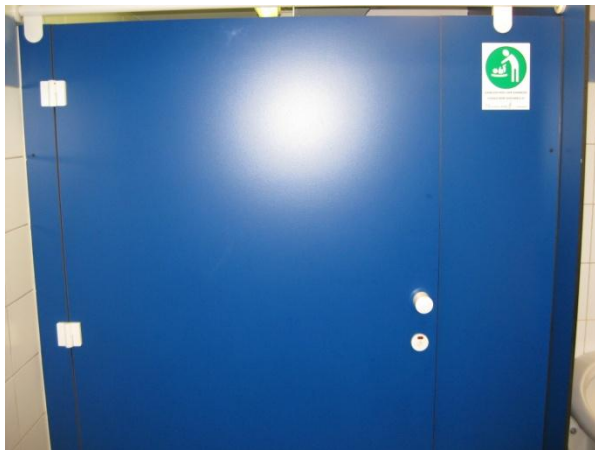
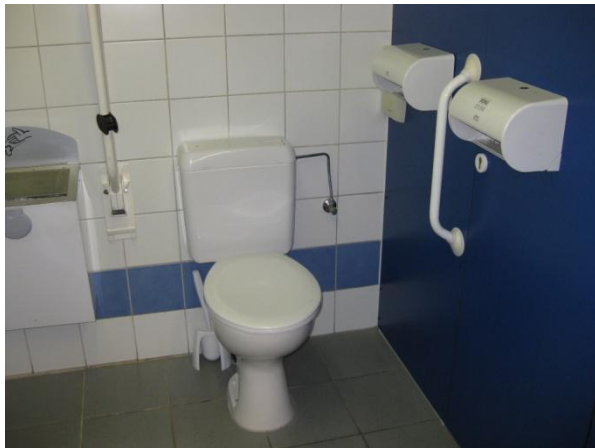
**21b Sint-Michielsplein – sanitair**

- Duidelijke bewegwijzering vanaf de Sint-Michiëlshelling
- Bereikbaarheid: trap, lift en sassen: zie bespreking parkeerterrein
- Sanitair op niveau -1
- Deur naar sanitair sas: vrije doorgangsbreedte 105 cm
- Voldoende ruim sas: 220 x 160 cm
- Blauwe toiletdeuren, witte wanden, witte deurknoppen
- Binnen: witte toestellen, witte en blauwe wanden
- Wastafel: vrije hoogte 70 cm, duwkraan, onderzijde spiegel 126 cm
- Aangepast toilet: deurbreedte 110 cm, afmetingen van de ruimte 170 x 160 cm, transferruimte voor de toiletpot 103 cm, transferruimte naast de toiletpot 85 cm, steunbeugels aan beide kanten van het toilet op hartafstand 90 cm tov mekaar

- Bereikbaarheid: trap, lift en sassen: zie bespreking parkeerterrein
- Onvoldoende kleurcontrasten tussen de sanitaire toestellen en de witte wanden
- Aangepast toilet: geen vrije draaicirkel mogelijk van 150 cm, transferruimte voor de toiletpot < 120 cm diep, steunbeugels te ver uit mekaar

Zorg voor voldoende kleurcontrasten in de verschillende toiletruimten.

Aangepast sanitair: de steunbeugels dienen te hangen op een hartafstand van 60 à 70 cm tov mekaar (symmetrisch op 30 à 35 cm uit de as van het toilet), de transferruimte voor het toilet dient minstens 120 cm diep te zijn, volgens de Vlaamse regelgeving dient ook de vrije transferruimte naast het toilet minstens 90 cm breed te zijn en dient in de toiletruimte een vrije draaicirkel van 150 cm genomen te kunnen worden.

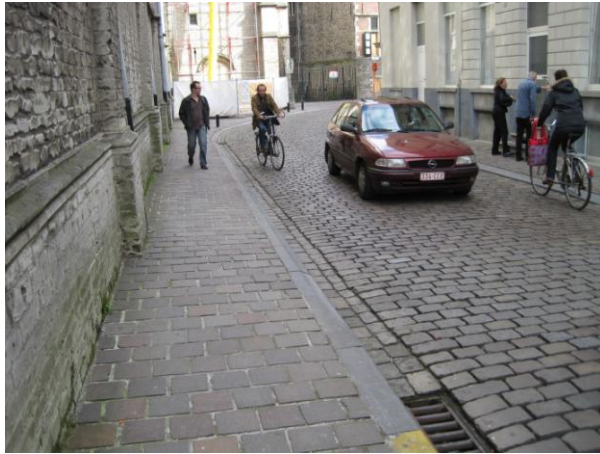
**22 Onderbergen**

- Trottoir langs de kerk: breedte circa 165 cm
- Laagdrempelige oversteek aan Jacobijnenstraat

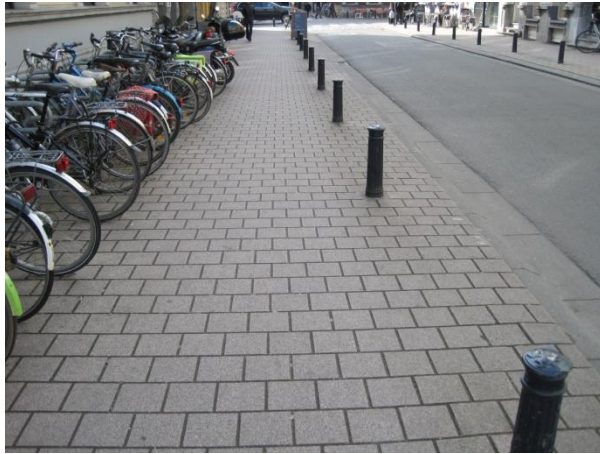
**23a Jacobijnenstraat**

- Voldoende breed trottoir
- Oversteken op de brug (om drempel Predikherenlei te vermijden) mogelijk wegens lage afgeschuinde drempels op de brug

- Linkse oversteek over de Predikherenlei naar de Hoornstraat niet drempelloos

Geen aanbevelingen.

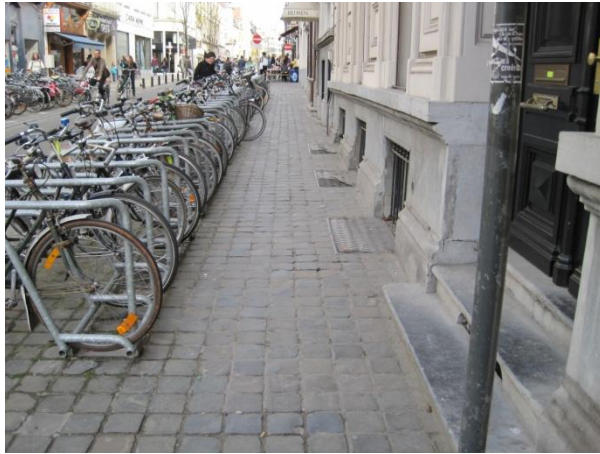
**23b Hoornstraat**

- Voldoende breed trottoir rechts tussen de fietsstallingen en de gevel

- Geen knelpunten

Geen aanbevelingen.

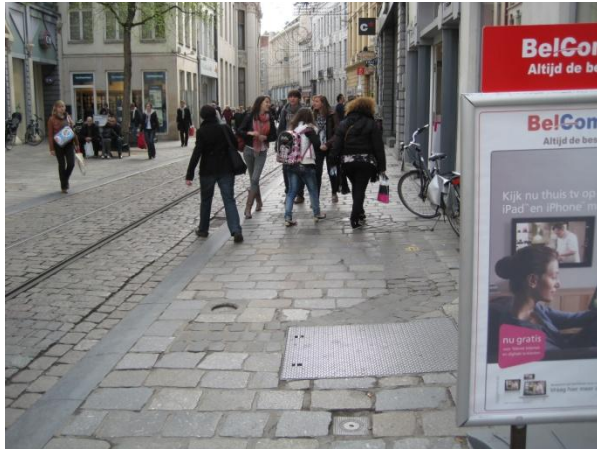
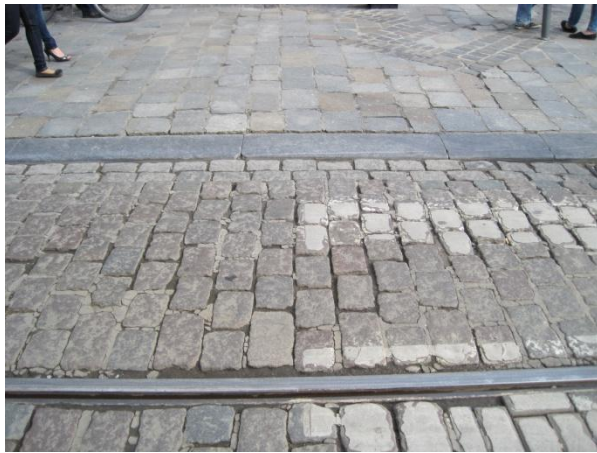
**24 Veldstraat**

- Trottoir in natuursteen + vlakke kasseien, voldoende breed
- Oversteek ter hoogte van de Zonnestraat: lage boordstenen

- Geen knelpunten

Geen aanbevelingen.

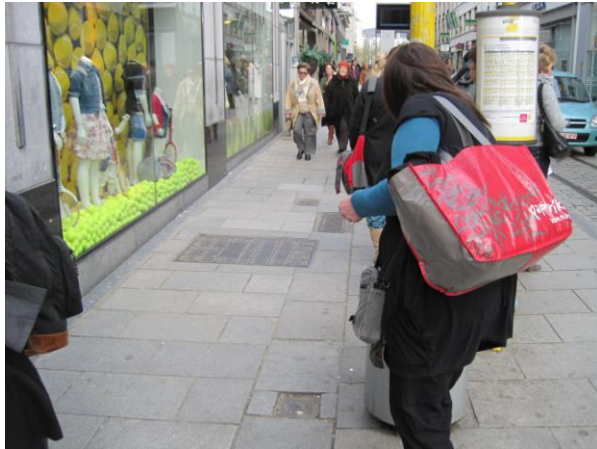
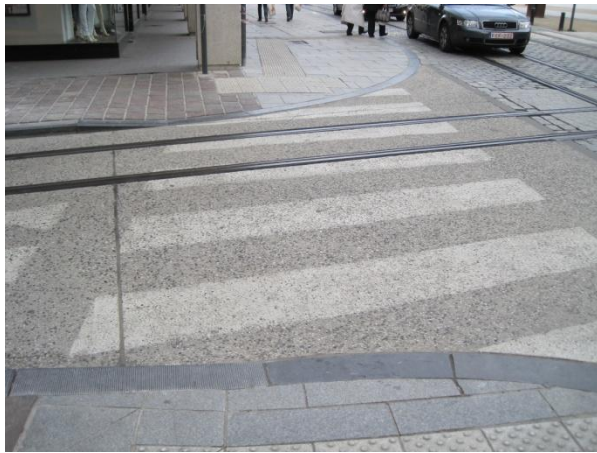
**25 Zonnestraat**

- Voldoende breed trottoir in natuursteen
- Oversteekplaats richting Kouter: drempelloos

- Geen knelpunten

Geen aanbevelingen.

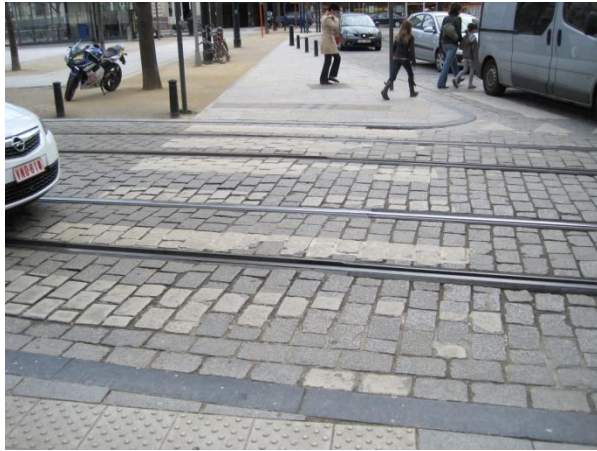
**26 Aankomst Kouter**

- Drempelloze oversteek Kouter

- Geen knelpunten

Geen aanbevelingen.

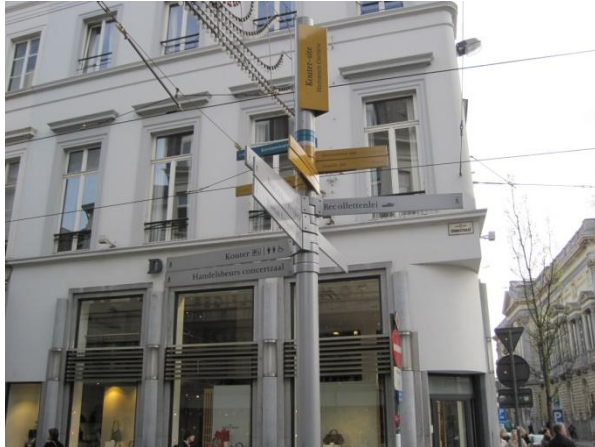
### 1 De toeristische bewegwijzering

- Lichtgrijze en gele wegwijzers
- Zwarte letters met schreef

- Klein lettertype, vooral op de gele wegwijzers
- Geen schreefloze letters
- Veel te weinig bewegwijzering aanwezig

Gebruik voldoende grote letters om de leesbaarheid te verhogen. De letterhoogte dient minimaal 1/100 van de leesafstand te bedragen. Dit betekent dat de letters bijvoorbeeld 10 cm hoog moeten zijn om vanaf 10 m afstand (bv overzijde van de straat) gelezen te kunnen worden. Maak altijd gebruik van schreefloze letters zoals Verdana, Arial, Univers... Zorg voor voldoende bewegwijzering langs de wandelroute.
